平成30年5月14日

## テスラ Model Sに存在しているセンサー

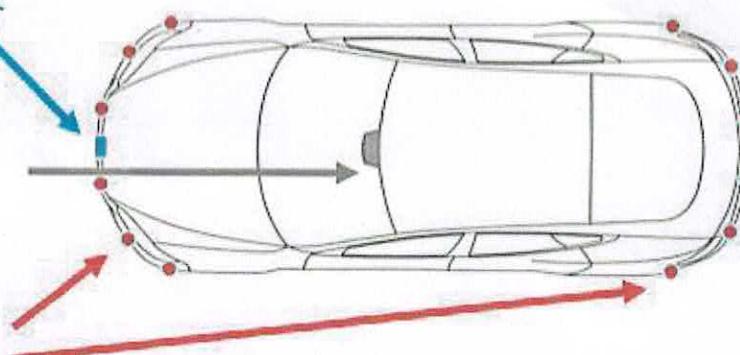
### ミリ波レーダー 1台

中間レンジ帯のレーダーがフロントグリルに搭載

### カメラ 1台

前方監視カメラがフロントガラスのバックミラー下に搭載

### 超音波センサー 12台

超音波センサーがフロントバンパー、リヤバンパー付近に搭載

きて、先月末にある筋からの要請で、自動運転や自動パーキングに使用される超音波センサーの受けました。詳細は申し上げられませんが、原理的に相当無理な相談ではありましたがあれ問題は出来る出来ないの話ではなく基本的にセンサーの特性の根幹に関わる話であり、これがすることに誰も気付いていないことです。この先、自動運転や自動駐車の大きな市場が見込まれ車の先駆けたるテスラが先陣を切っています。テスラではカメラとミリ波、それに前後6個づつ、波センサを搭載しています。超音波センサは主に低速時の近距離部分の監視で、とりわけ自動駐に使用されるようです。

問題は同じ周波数の超音波センサーを前後に12個も取り付けた車両どおしが、渋滞した一般道をり、向い合わせになって通過したりした際に、互いに干渉しあって誤動作することです。自動駐前後にエンジンのかかった(センサーが動作している)車両があった場合は、間違いなく干渉をして周りの車両や構造物にぶつかる危険性があります。今は同種の車両がほとんど走行していな干渉による誤動作の可能性はほとんど問題にしなくて済みますが、数が少し増えますと世界中往生の事故が頻発します。1台の車に超音波センサーを12台付けようが100台付けようが取れば何らの問題はありませんが、センターラインを境に向かい合ったり、片側2車線で併走するセンサーどおしで照射しあい、障害物があると判断して車が急遽減速停止となり、かなりヤバこんな単純なことに想いが及ばぬ開発陣の想像力の欠如は笑って済まされない重大事だと思う。討すべき課題だと私は思います。この問題は今なお、解決すべきテーマのひとつであります。
